# VEDLIGEHOULDELSESPLAN

Andelsboligforeningen Mariahaven

**06. Juli 2022**

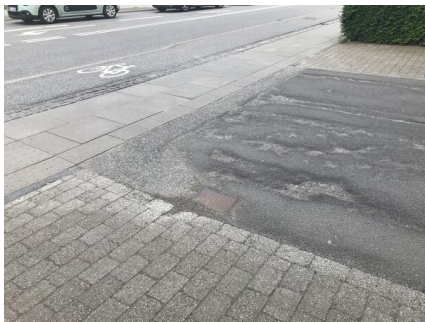
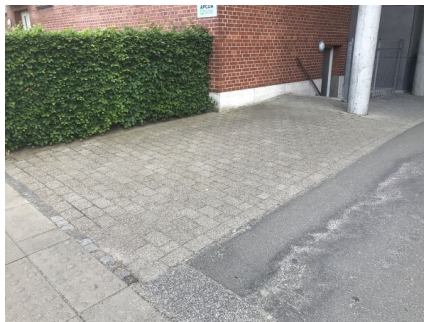
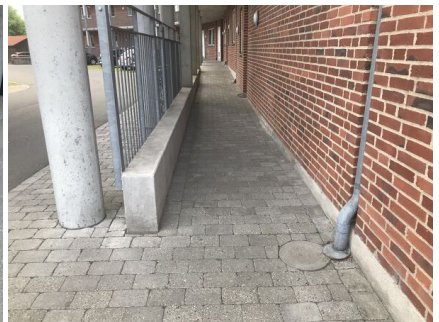
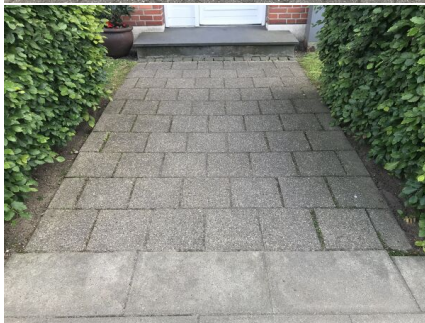
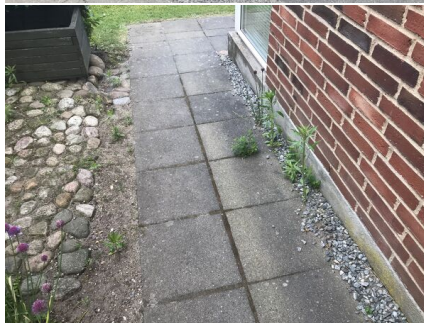
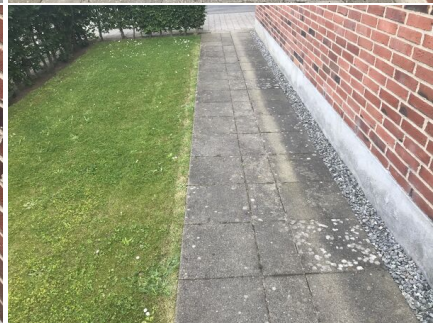
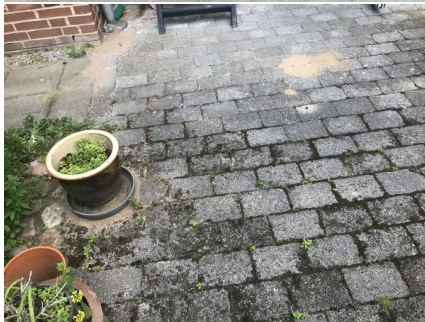
Bortset fra mindre skader er alle fortovsfliser hele, hvilket tyder på solidt underlag. Indkørslen til gårdrummet og det bagvedliggende parkeringsareal og bygninger er belagt med asfalt med kraftig slitage ved gadeoverkørslen.

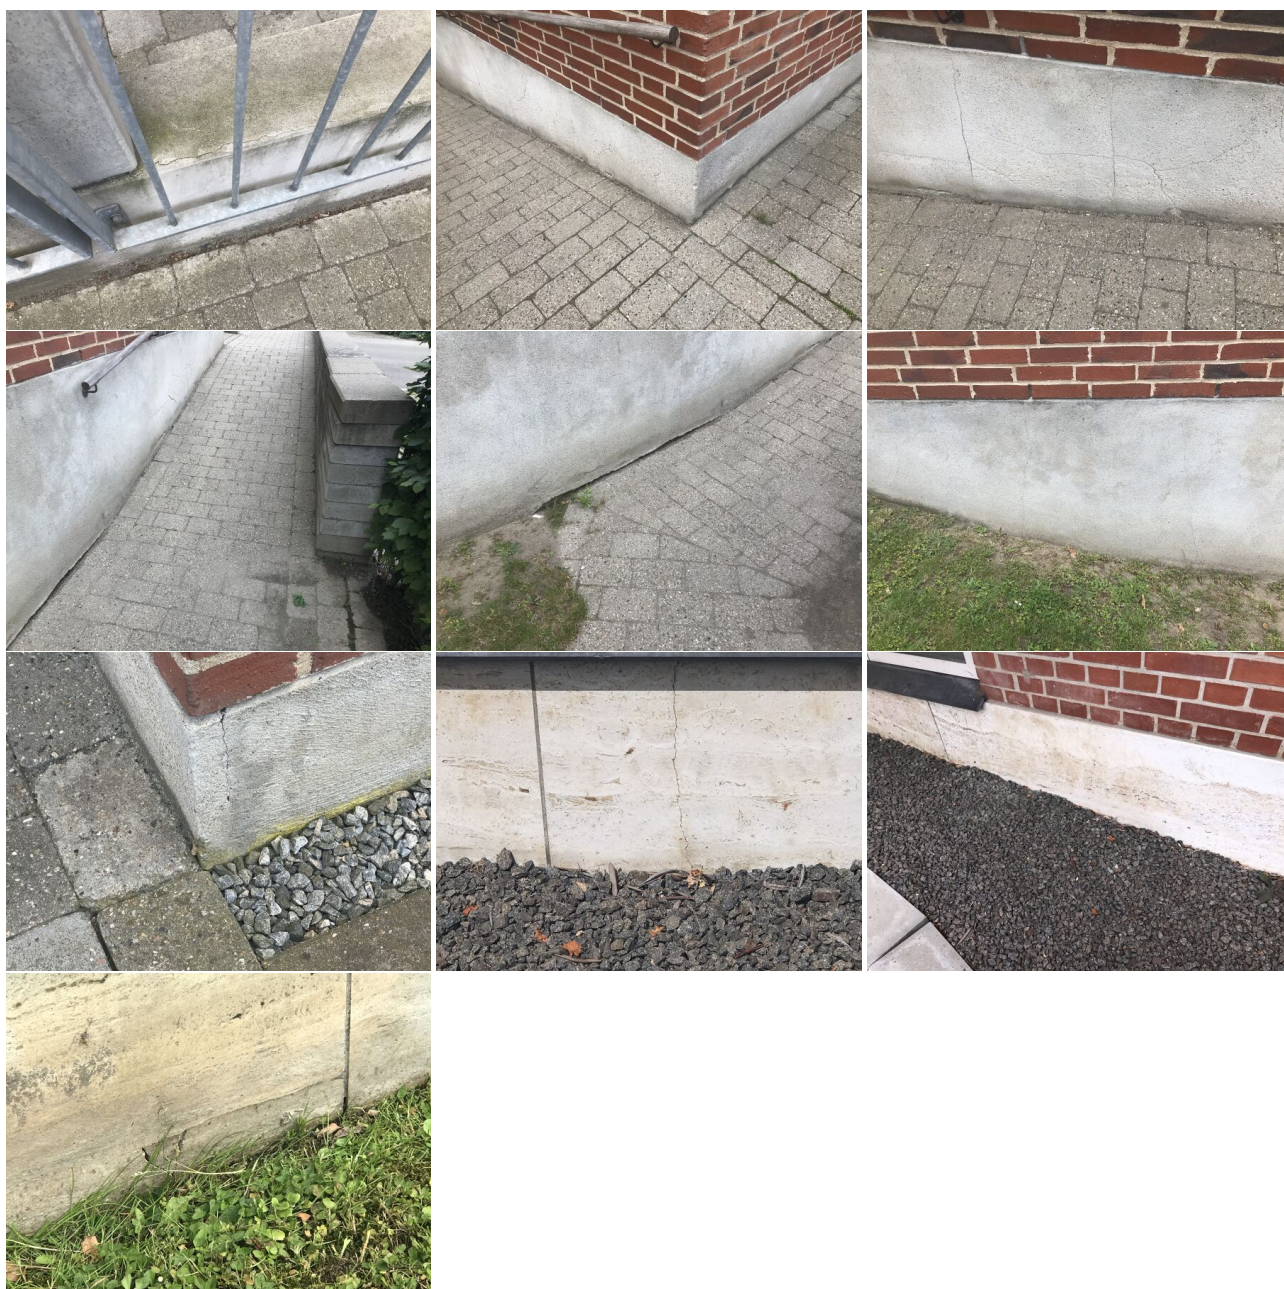
Sokkelpudsens på nybygningen har lidt revner ved rampe mod sydvest, samt ved sydgavl og ved nordøst hjørne ved port.

Travetin-plader har nogle revner og lidt manglende fugemateriale enkelte steder.

| Prio. år | Opgave | Mængde | Enhed | Enh. pris | Pris i alt |
|---|---|---|---|---|---|
| 2030 | <b>3</b> Gennemgang af sokler og udbedring af revner | 8 | timer | Kr. 450 | Kr. 3.600 |

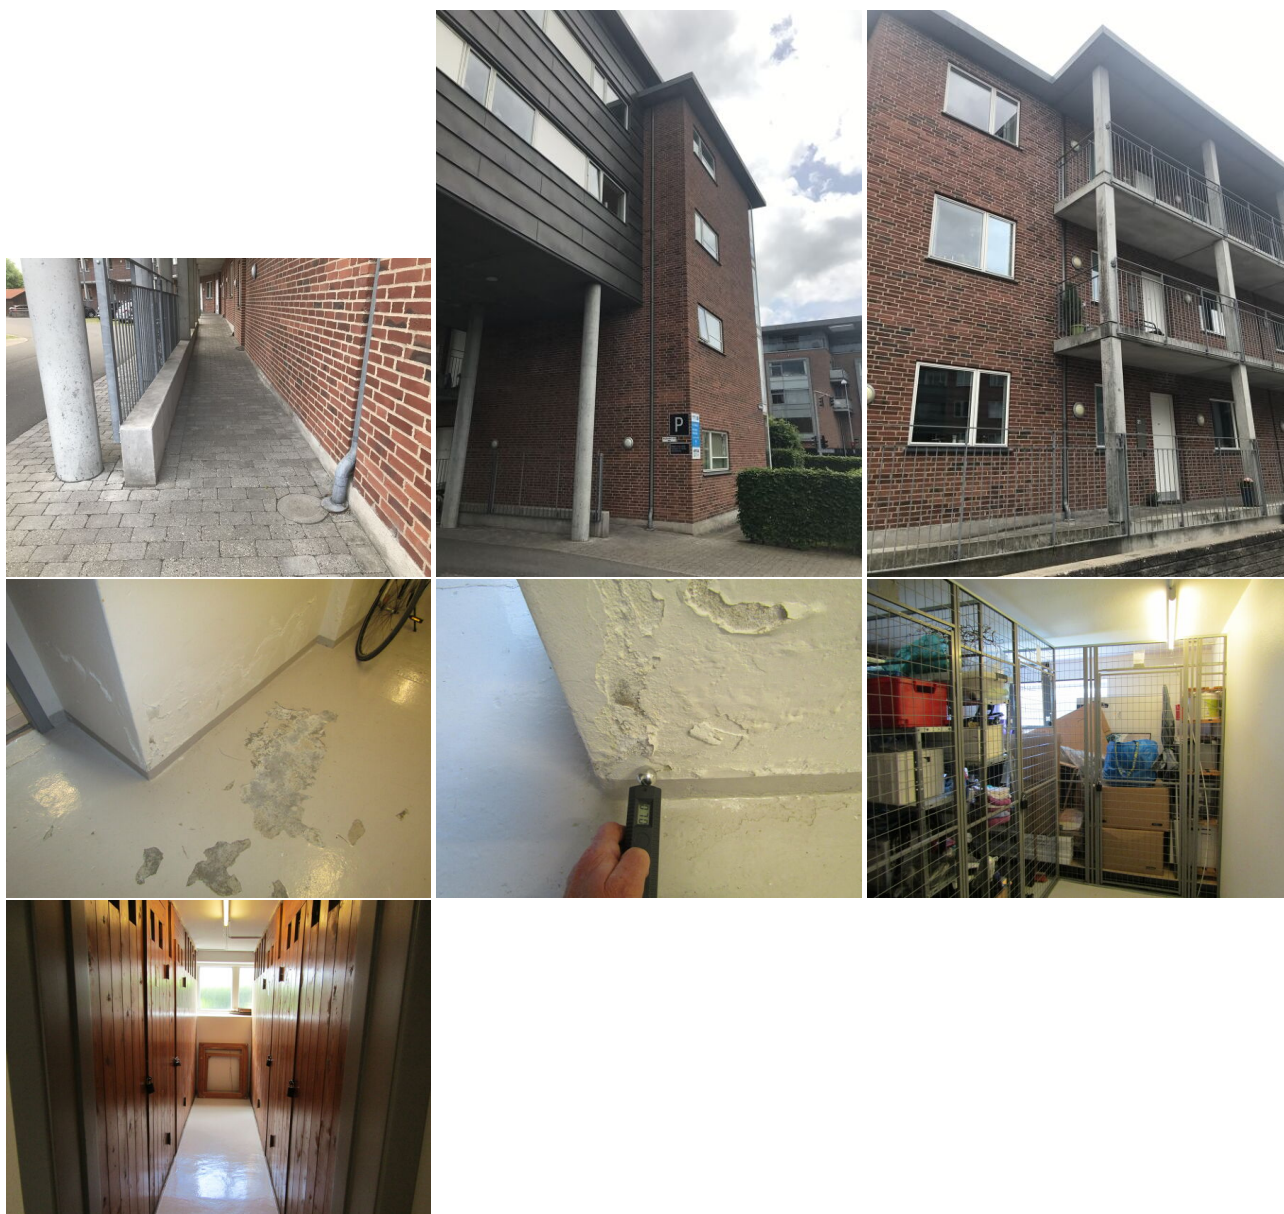
| <b>Beskrivelse</b> | <p>Fundamenterne er udført som insitu-støbte betonfundamenter samt pælefundering. Der ses ikke sætningsskader i fundamenter.</p> <p>I kældervægge ses lidt partiel fugt og afskalling.</p> <p>I kælderetagen er der opsat træpulterrumsvægge, som ikke er blevet angrebet af fugt, og derfor er i god stand. De oprindelige er suppleret med nye trådgitterskillerum, så alle lejligheder har et oplagsrum.</p> <p>Der afsættes et beløb til vedligehold af vægge.</p> |

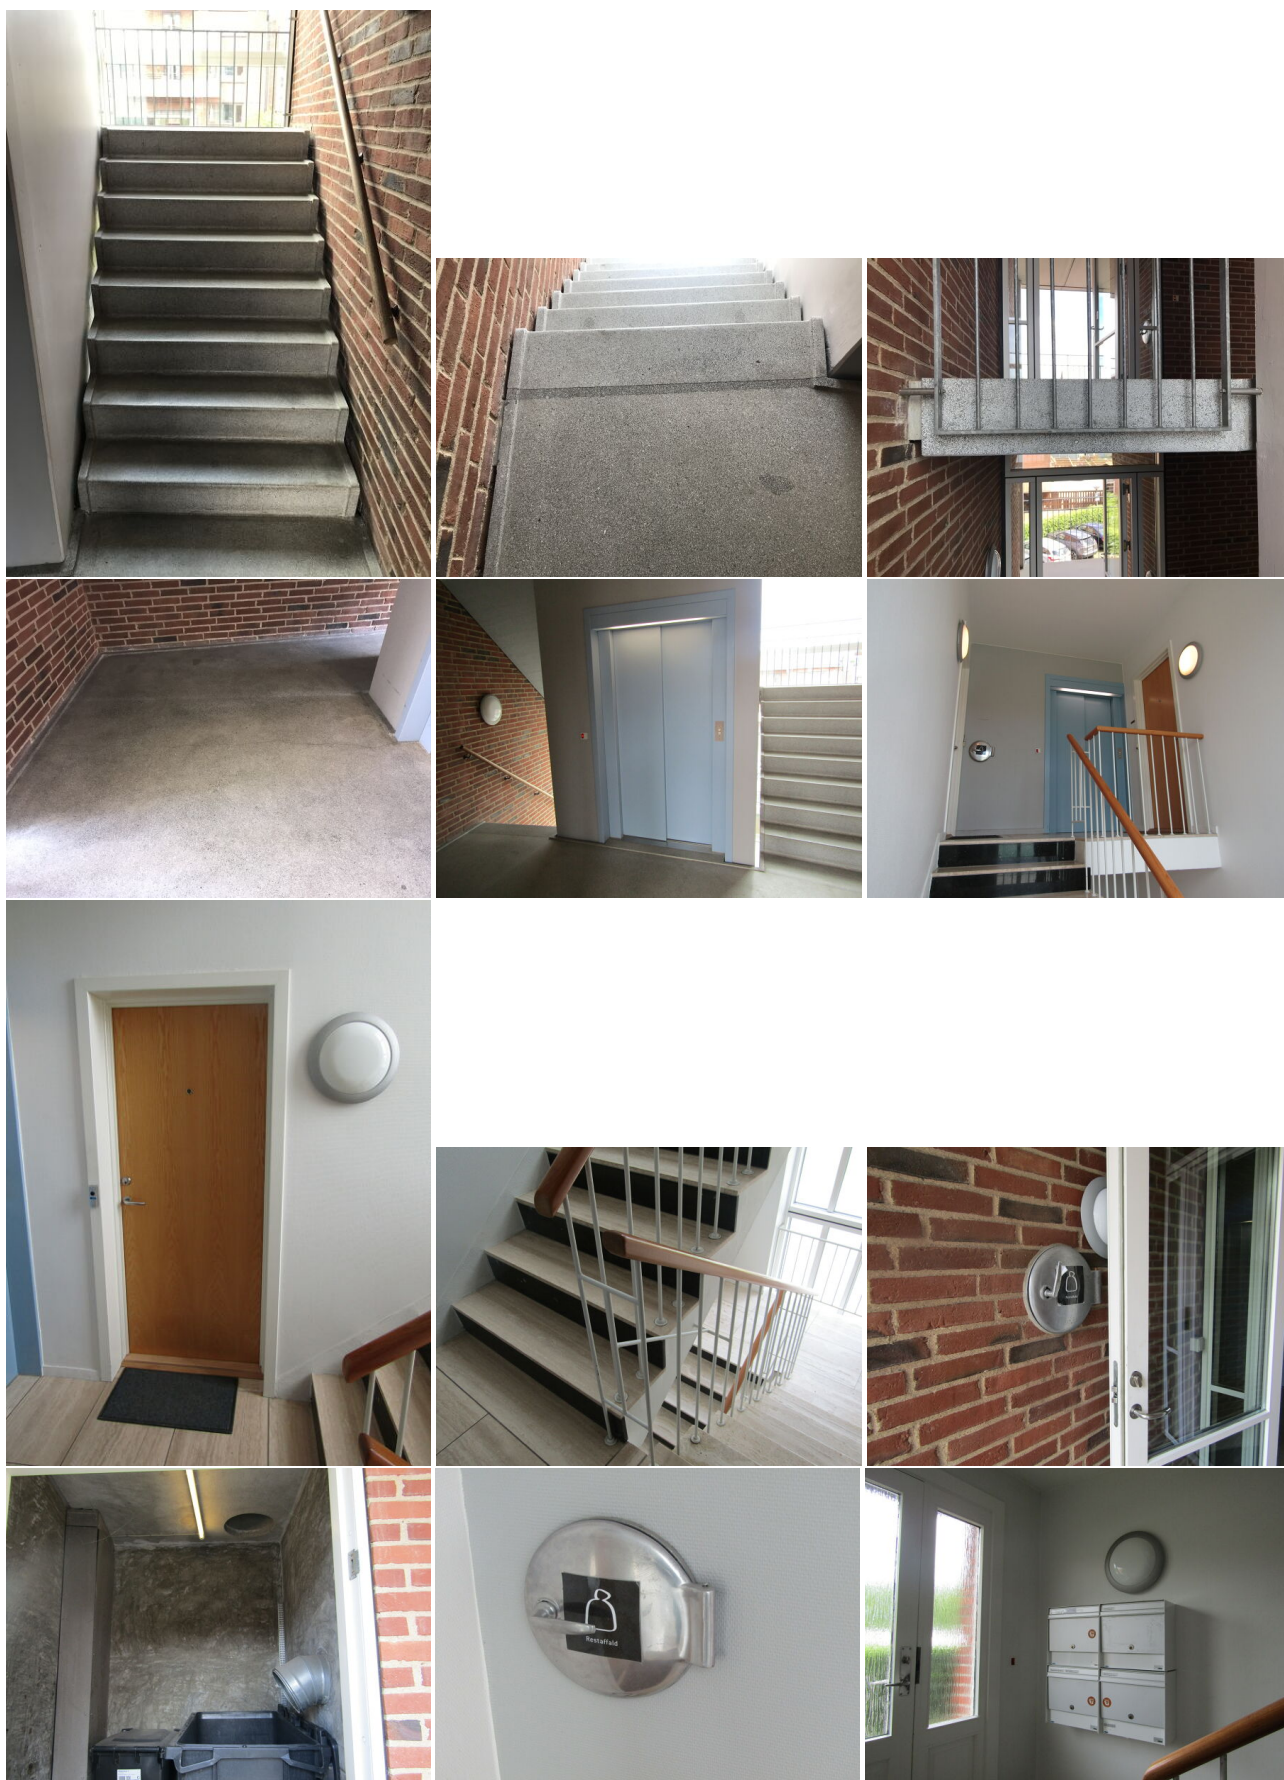
Trapper er udført i beton i det oprindelige hus med travetin-trin og i tilbygningen med terrazzooverflade. I tilbygningen ses revner i sammenstøbninger ved trappetrinsmodul og reposer samt i gulv i stuetaen. De skønnes dog uden betydning.

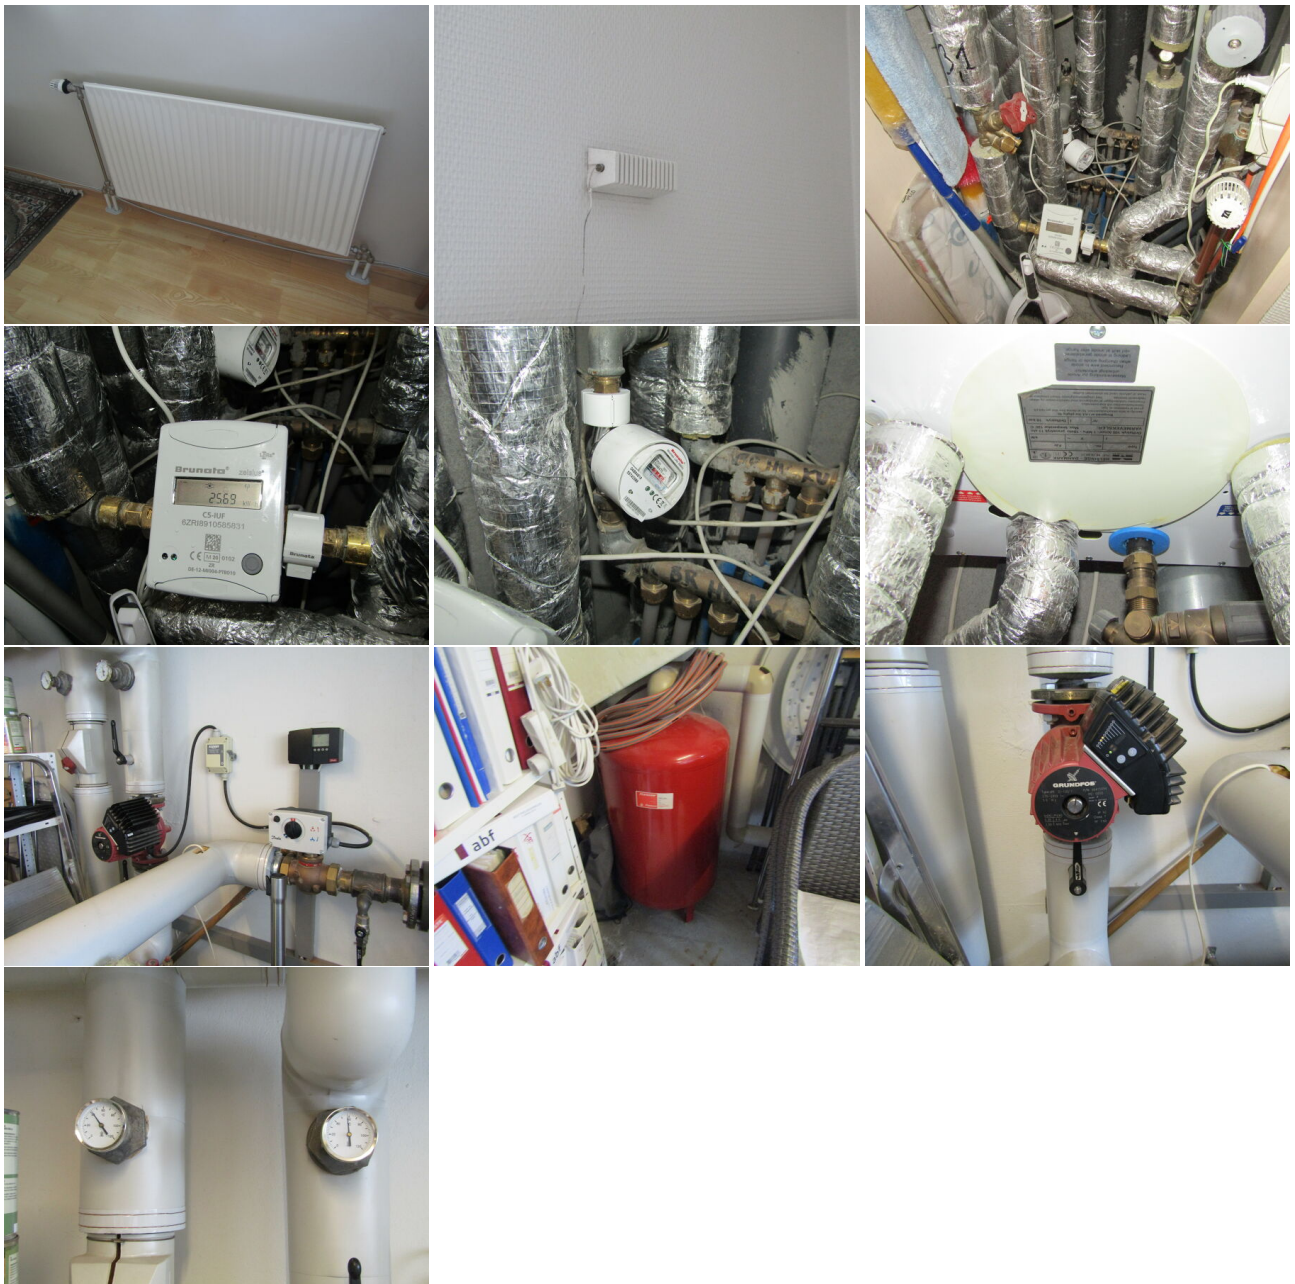
Varmerør i kælderen der forsyner bygningen er ikke isoleret, hvilket vurderes som godt, da rørene afgiver varme og holder kælderetagen varm og tør, så fugtskader minimeres.

Det anbefales hvis muligt at installere et spædevandsanlæg på varmeanlægget. Hermed kan foreningen efter aftale hente vand fra fjernvarmeværkets rørsystem til eget anlæg. Ved at spæde eget anlæg med værkets vand opnår foreningen, at eget anlæg ikke rustet indvendigt, og at ventilerne ikke i samme omfang sætter sig fast.

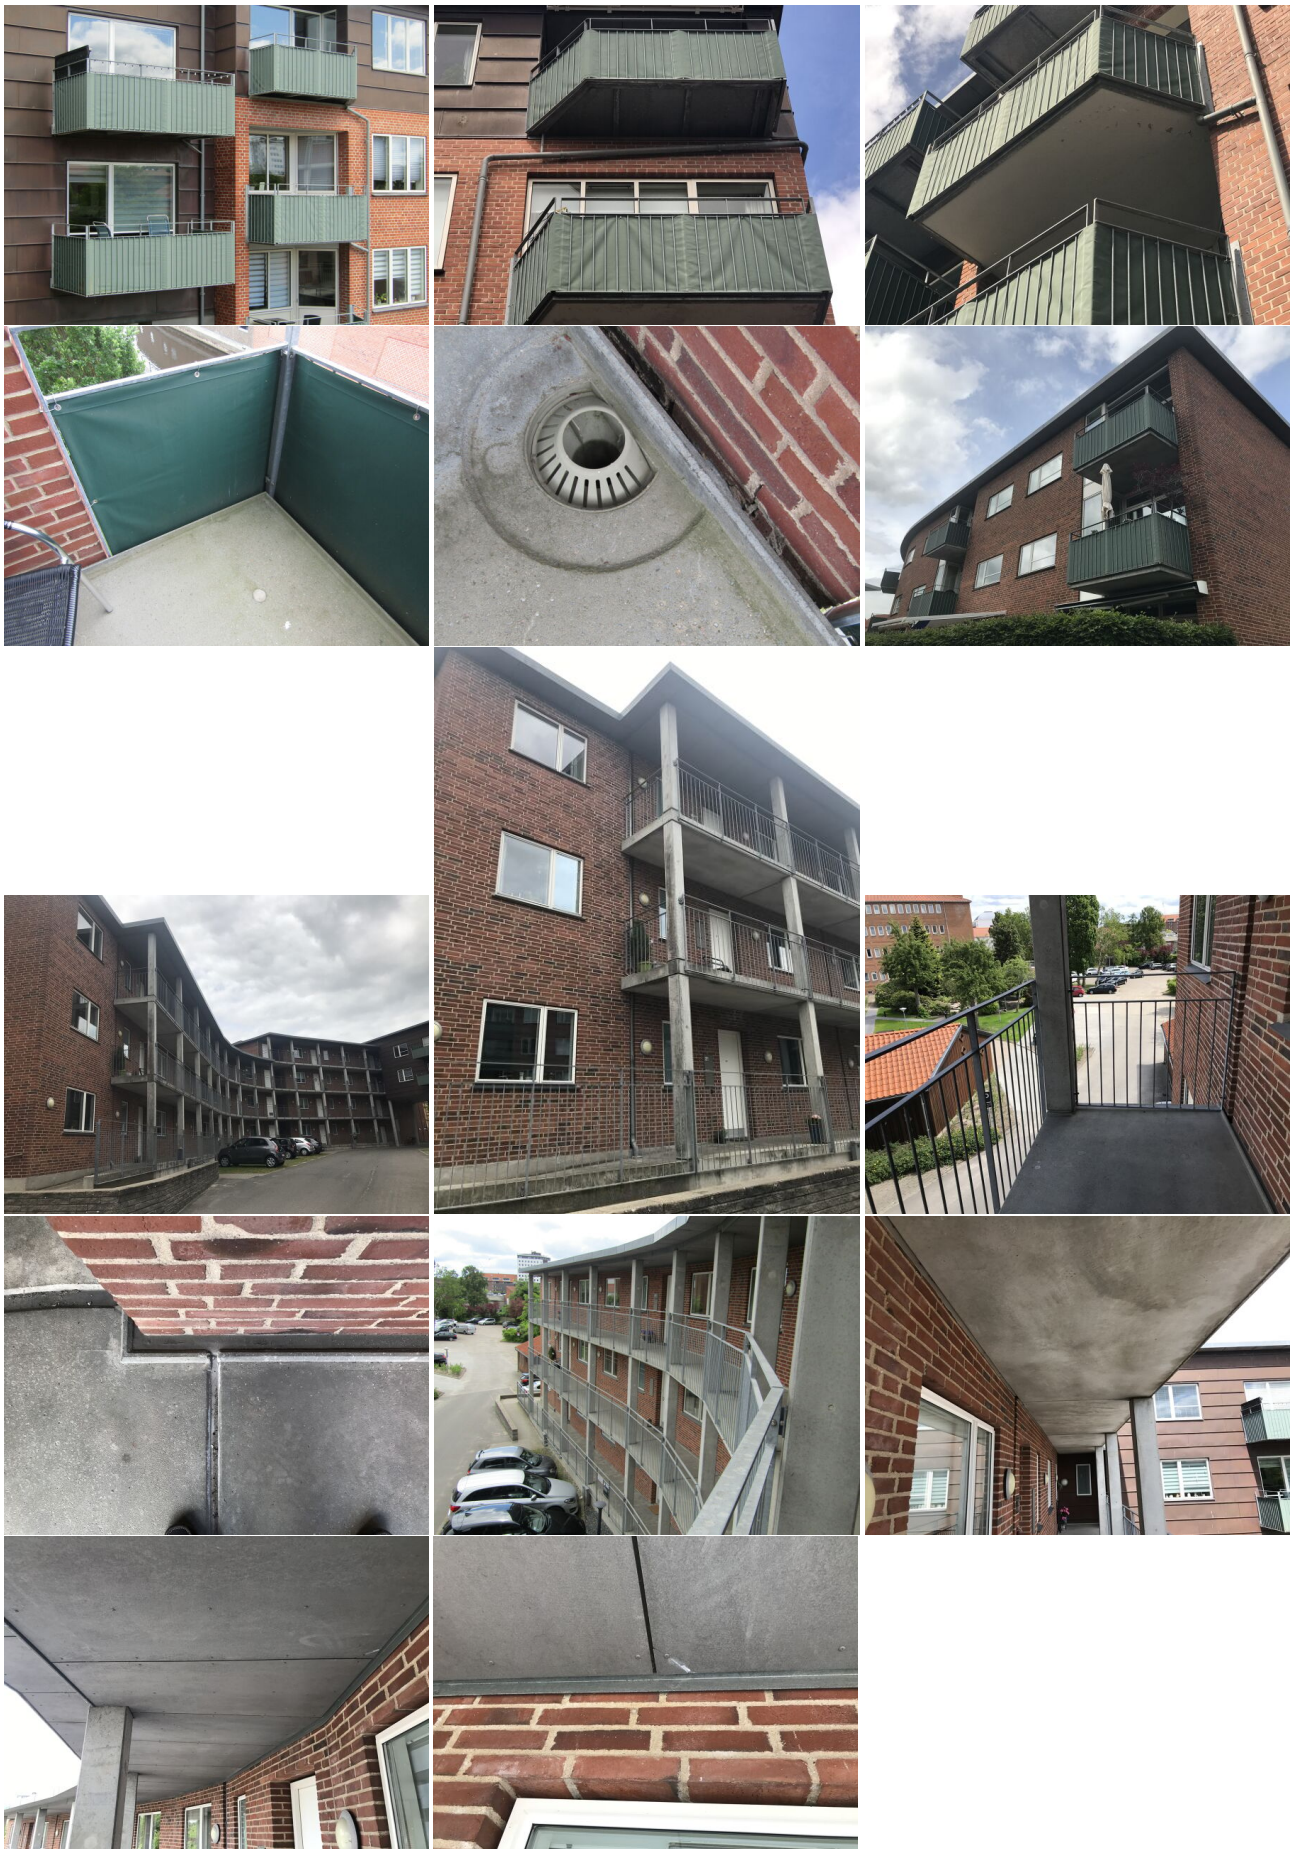
Ved altangangen ses revner ved eternitloftplader nogle steder på 2. sal. Elastiske fuger imellem gangelementer er revnet enkelte steder.
