# VEDLIGEHOULDELSESPLAN

Andelsboligforeningen Mariahaven

**06. Juli 2022**

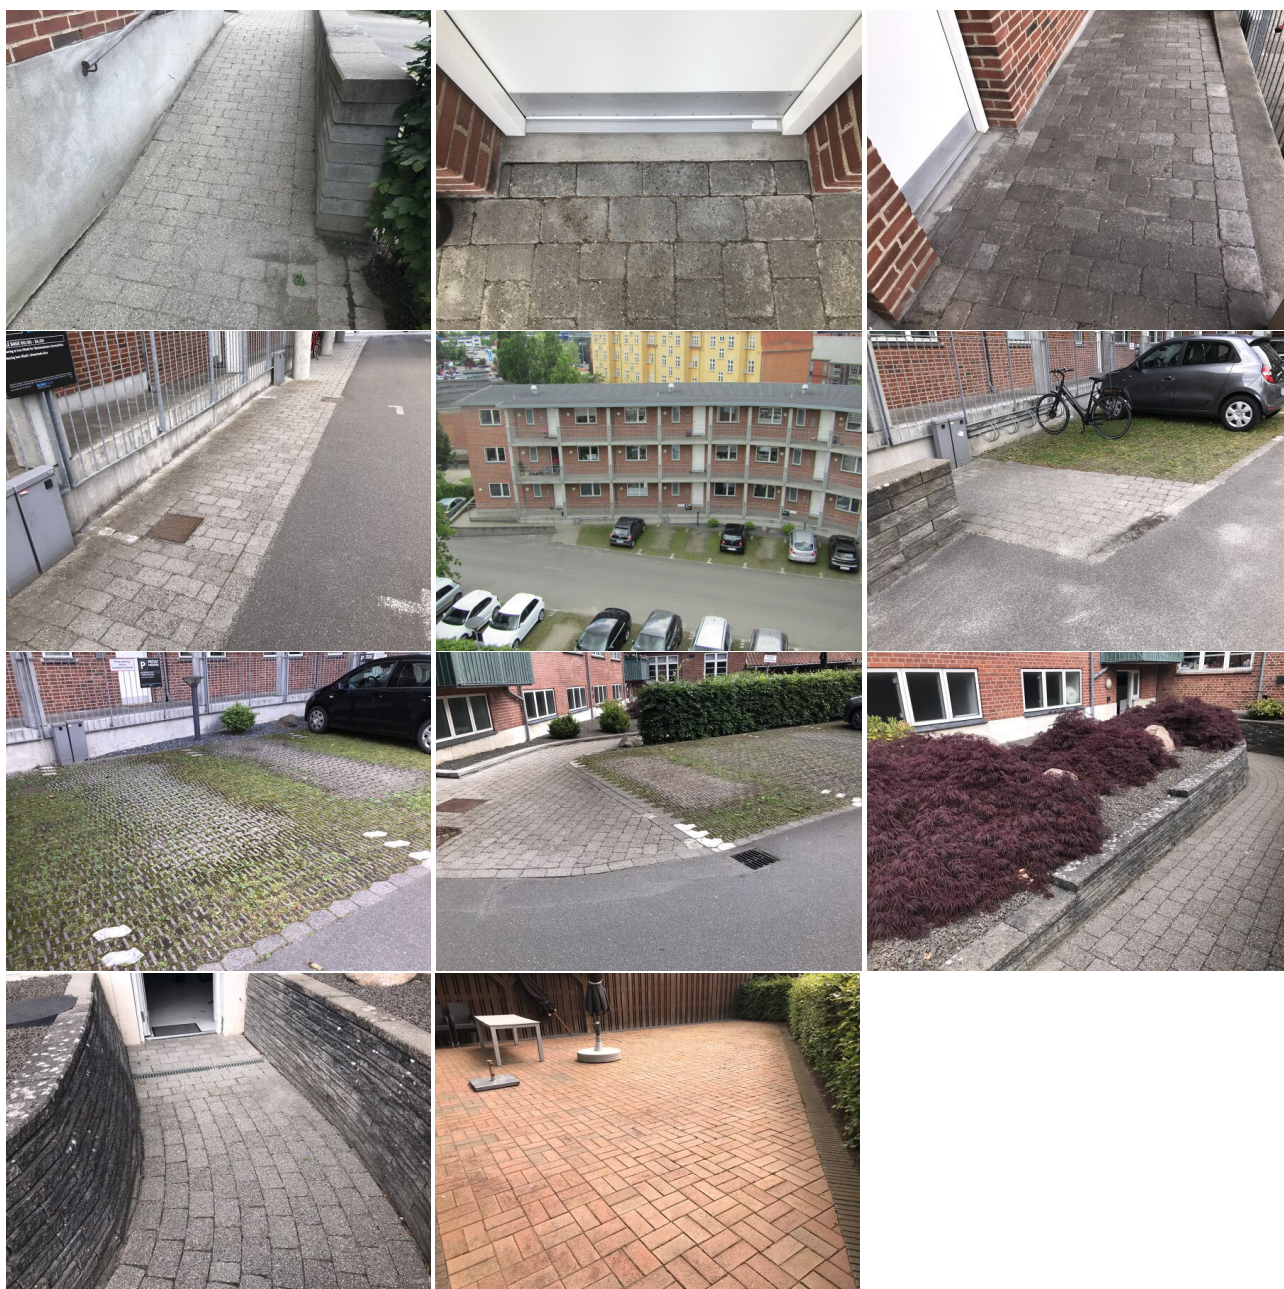
## Fotoregistrering

Bortset fra mindre skader er alle fortovsfliser hele, hvilket tyder på solidt underlag. Indkørslen til gårdrummet og det bagvedliggende parkeringsareal og bygninger er belagt med asfalt med kraftig slitage ved gadeoverkørslen.

1-2 gange årligt gennemgås belægninger for ujævnheder, lunger, revner, kalkudfældninger og knækkede belægninger. Alle belægninger skal have fald væk fra bygningen. Det er i øvrigt vigtigt, at flisefuger altid er helt fyldte med velgraderet sand.

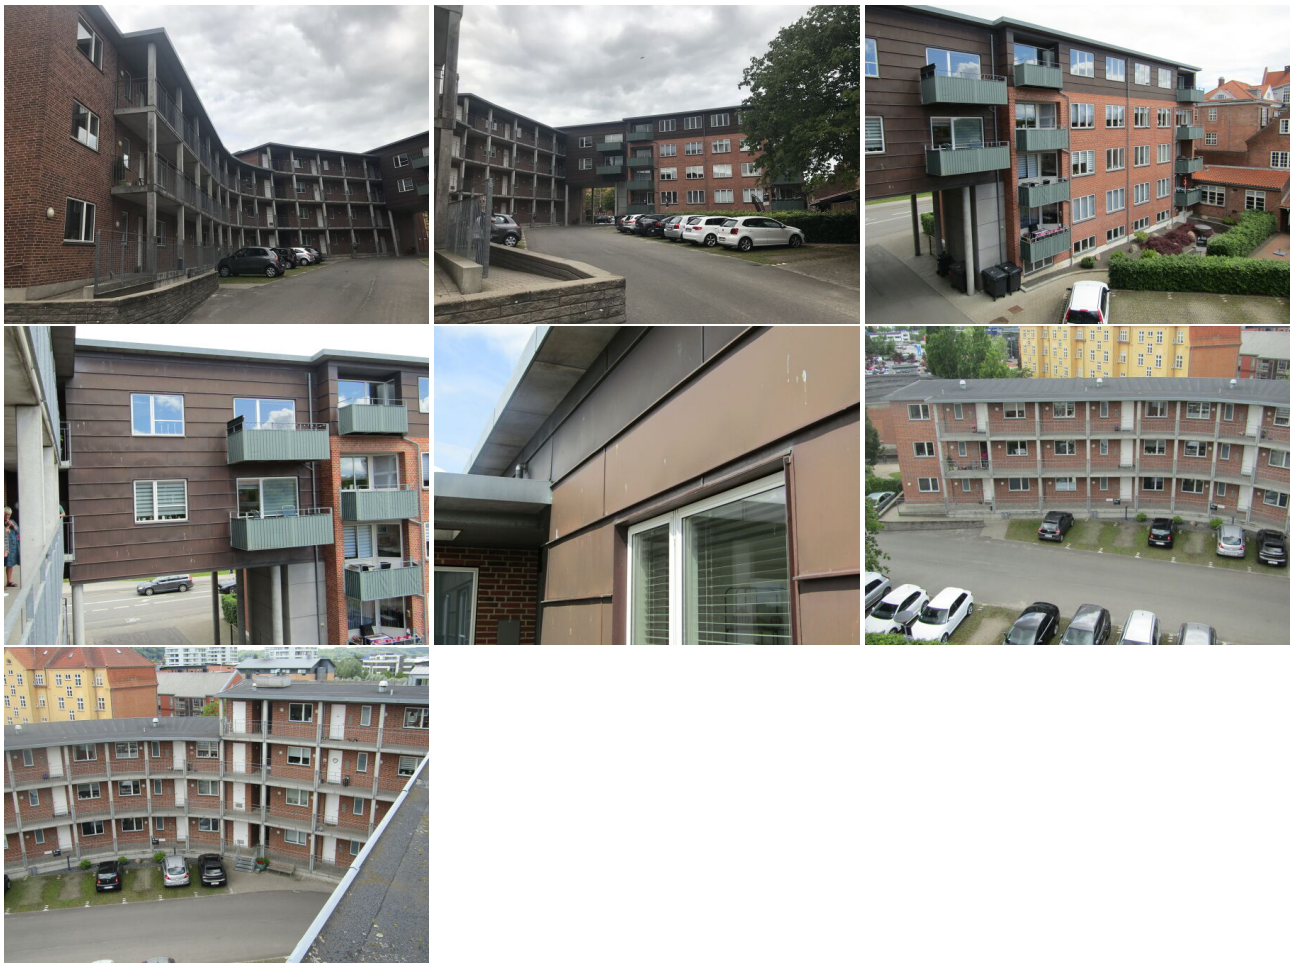
## Fotoregistrering

Der bør udføres udskiftning af revnet elastisk fuger ved sydvesthjørne ved tagforskydning.

Fuger opretholdes og skiftes, hvor huller eller revner er opstået.
